ANÁLISIS DE LA COMODIDAD AL ROLAMIENTO DEL PAVIMENTO DE CARRETERAS MEDIANTE DATOS RECOGIDOS POR SMARTPHONE Y VALORES DE SERVICIO

RESUMEN

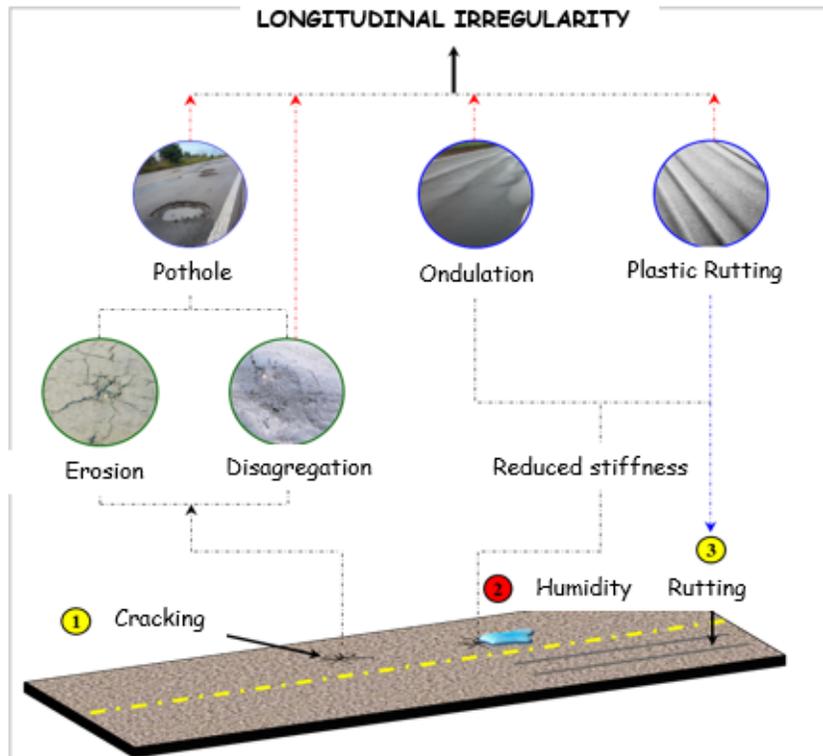
Figura 1 Influencia de los defectos que contribuyen a la irregularidad longitudinal

Según DNIT (2006), los defectos a los que está sometido un pavimento tienden a promover el aumento de la irregularidad longitudinal, ya que la suma de las deformaciones que se producen en toda la estructura del pavimento se manifiesta por las distorsiones del perfil longitudinal y transversal. La Figura 1 ilustra la contribución de cada defecto al aumento de la irregularidad longitudinal.

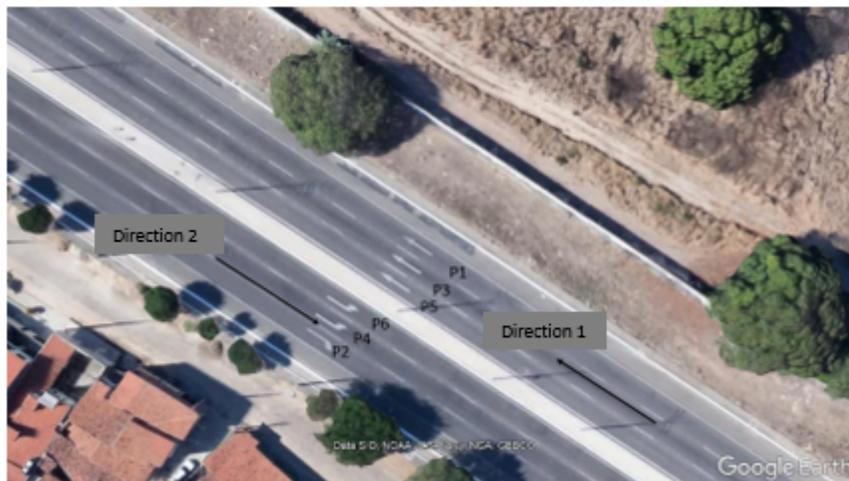
Figura 2 Sección de carretera CE-501

El tramo en análisis corresponde a un segmento de la Carretera CE-501, en la ciudad de Fortaleza, estado de Ceará, Noreste de Brasil. El tramo tiene una extensión de 4,2 km en Concreto Asfáltico (AC), ejecutado entre 1997 y 1998, con tráfico urbano moderado compuesto principalmente por buses y autos particulares. La carretera ha sido objeto de numerosas intervenciones de mantenimiento correctivo a lo largo de su operación, especialmente con servicios de tapadera. La composición del tráfico para el año 2019 se puede ver en la Tabla 2 según Lira (2019).

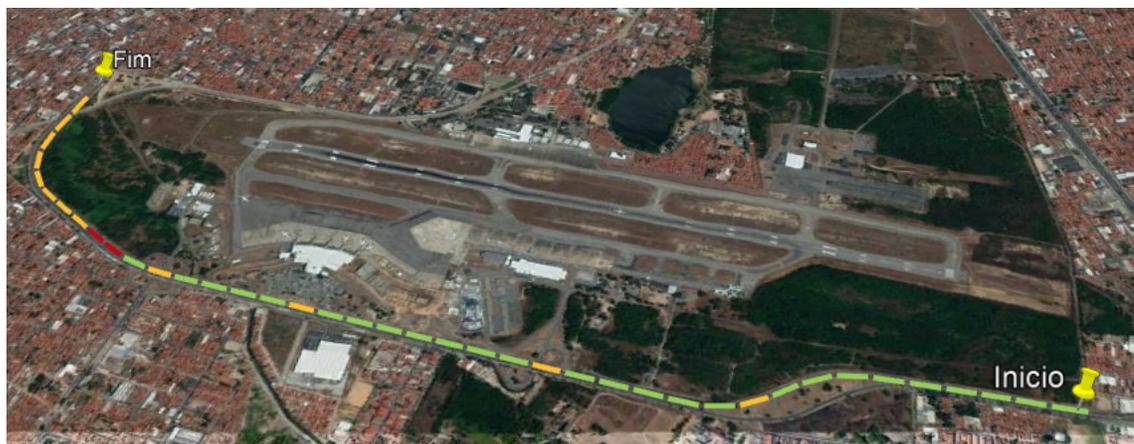
Figura 3 Mapa generado por SmartIRI en carretera CE-501

La aplicación utilizada en el levantamiento, SmartIRI, emite un informe en un archivo generado en formato .kml (Figura 3) que permite al usuario visualizar el segmento monitoreado mapeando el tramo cada 100 m en una escala de colores asociada a los parámetros de IRI, según a la Tabla 4.

Se observó en la Figura 3 que, al final del tramo analizado, se detectaron valores altos de IRI, indicando malas condiciones de tráfico, con grietas y parches, como se muestra en la Figura 4.

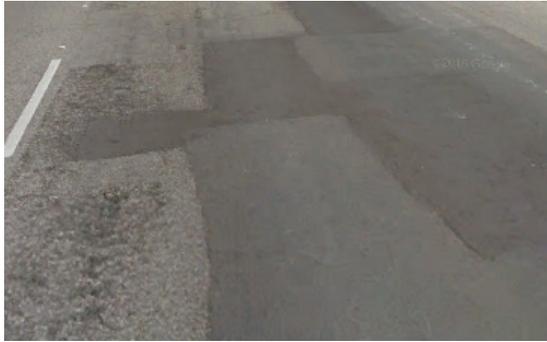
Figura 4 Detalle del final del tramo de la carretera CE-501

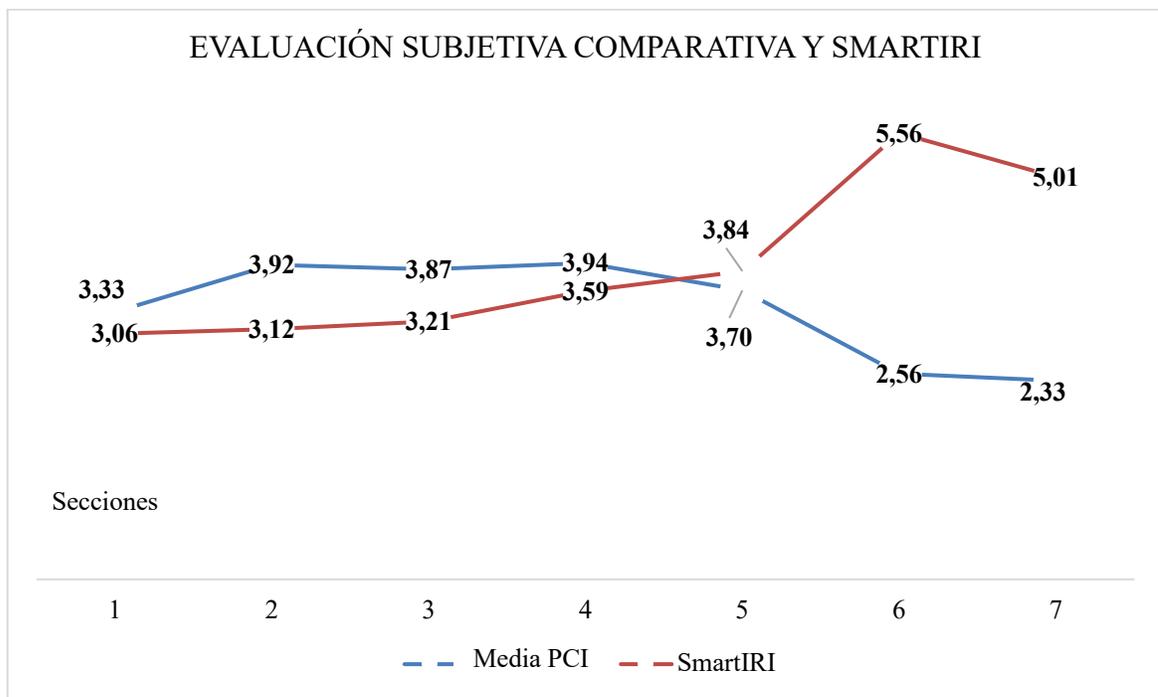
**Figura 5** Comportamiento de los índices PSI y SmartIRI en la carretera CE-501

Se verificó una fuerte correlación entre los valores de PSI y los valores obtenidos por el SmartIRI, siendo el coeficiente de determinación (R^2) de aproximadamente 0,76. Se elaboró una gráfica de líneas para representar el comportamiento de los índices en estudio a lo largo de la carretera, como se muestra en la Figura 5. De acuerdo con la Figura 5, se observa que a medida que el IRI aumenta en valor, el PSI disminuye, confirmando la relación inversa entre estos dos parámetros, además de evidenciarse por el valor del coeficiente de correlación, cuyo valor de las medias de los índices fue de -0,87.

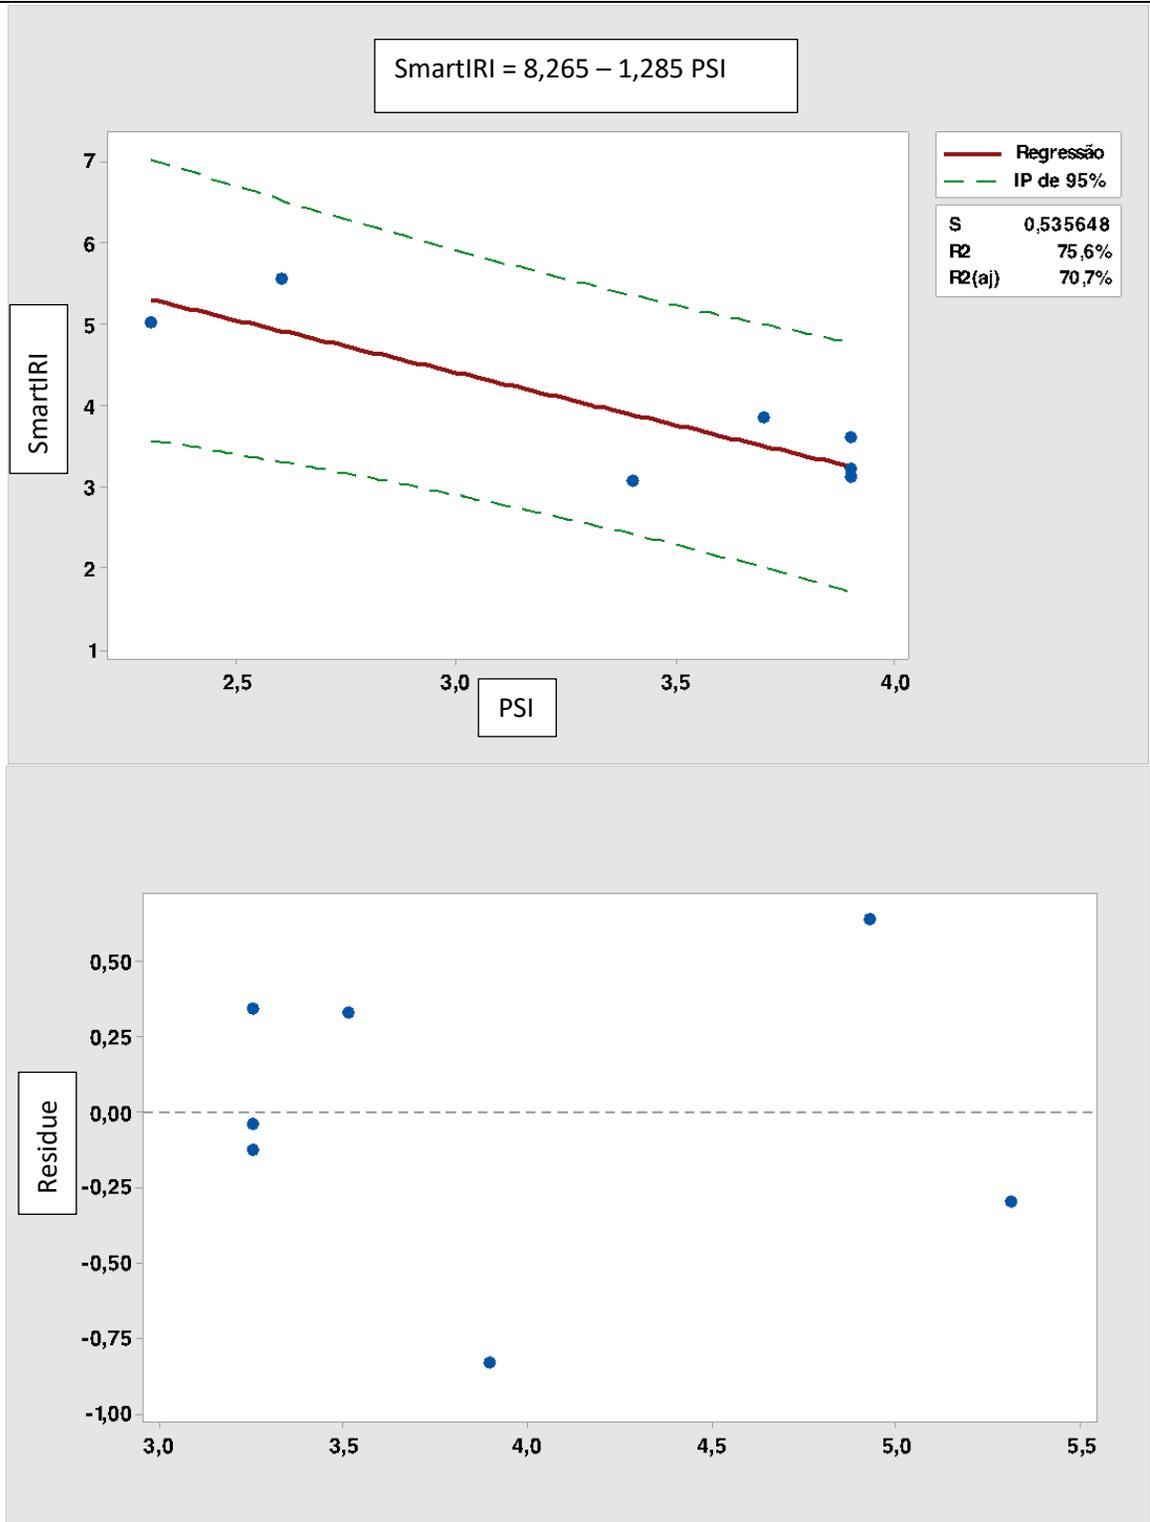
Figura 6 Evaluación subjetiva (PSI) y SmartIRI en la carretera CE-501

El gráfico de la Figura 6 se generó a partir de los datos de la Tabla 7, con el fin de calcular el R^2 . Se obtuvo un valor de 0,76 que indica un alto coeficiente de determinación. También se puede observar la presencia de baja irregularidad de la carretera en los tramos iniciales (del 1 al 5) y el aumento de la irregularidad en el tramo final (6 y 7) de la carretera analizada.

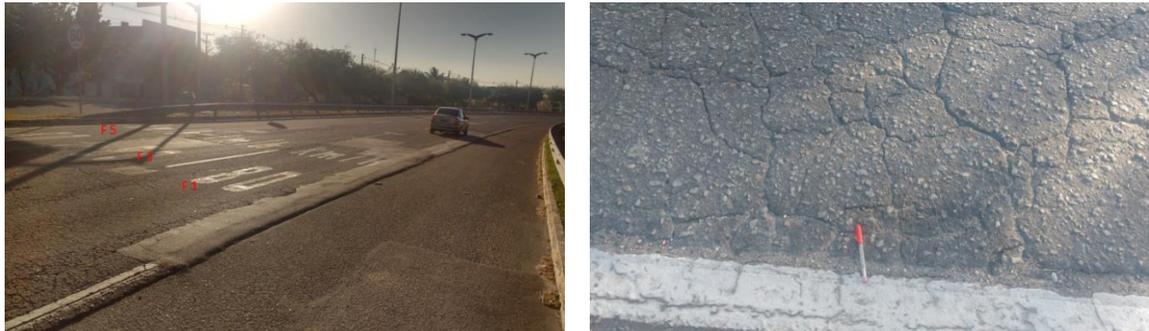
Figura 7 Defectos observados en tramos de la carretera CE-501

En la Figura 7 se muestra una parte de la sección en la que se observó la presencia de defectos como parches, grietas y agujeros, posiblemente contribuyendo al aumento del valor de IRI, aumentando consecuentemente el coeficiente de variación.

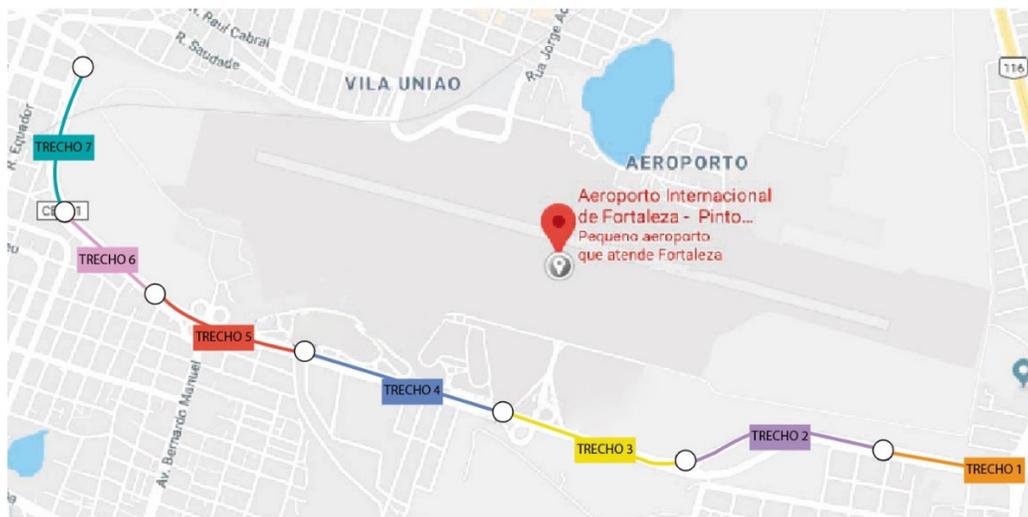
Figura 8 Indicación de los tramos de la carretera CE-501

La Tabla 11 y la Figura 8 muestran el resumen de la encuesta y la clasificación cualitativa de cada índice en la banda de tráfico P3. Cabe señalar que las mediciones son cualitativamente correlacionables.
