EVALUACIÓN DE VARIABLES DE TRÁNSITO ASOCIADAS A PEATONES ADULTOS MAYORES EN LA RED VIAL URBANA: ANÁLISIS DE CASO A PARTIR DE LA VELOCIDAD DE CAMINATA EN INTERSECCIONES DE ALTA SINIESTRALIDAD VIAL EN BOGOTÁ, COLOMBIA

Martín Alexander Bejarano ¹, Yina Fernanda Castiblanco ^{1*}

¹ Universidad Distrital Francisco José de Caldas, Colombia

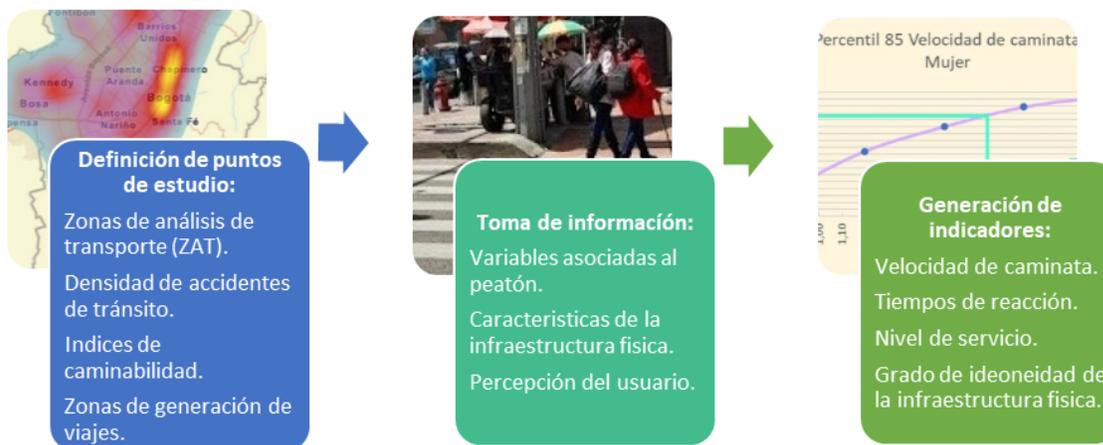
Ilustración 1 Metodología de estudio. Fuente: Elaboración propia

La metodología definida para el estudio, tuvo tres fases de trabajo enfocadas en evaluar cada uno de los elementos que conforman el proceso de desplazamiento peatonal de un adulto mayor en un cruce semaforizado, bajo diferentes escenarios (ver Ilustración 1).

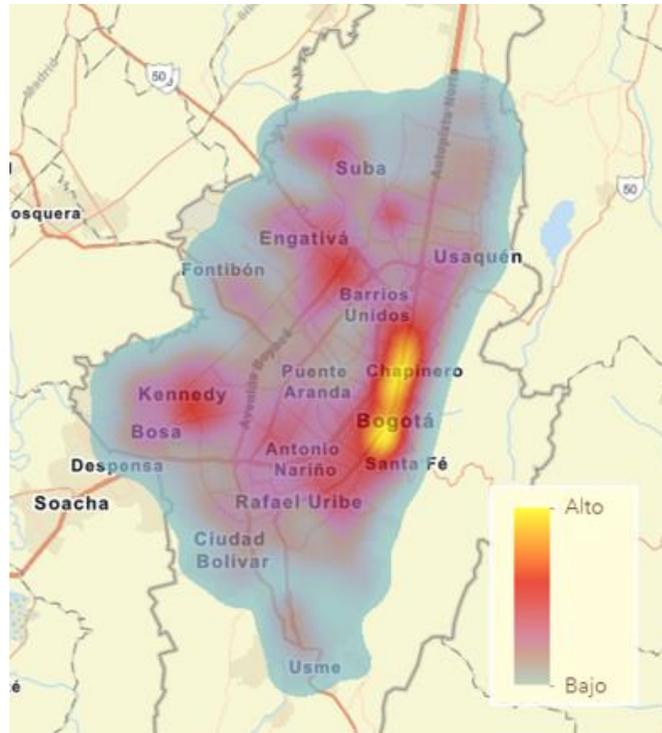
Ilustración 2 Mapa de calor de incidentes viales con peatones adultos mayores en Bogotá.
Fuente: Elaboración propia a partir de información SIMUR, SDM

La Ilustración 2 representa la densidad de los incidentes viales en la ciudad de Bogotá, a partir de la generación de un mapa de calor, en donde las zonas localizadas principalmente alrededor de la localidad de Chapinero y Santa Fe (centro de la ciudad), son las que concentran la mayor cantidad de eventos.

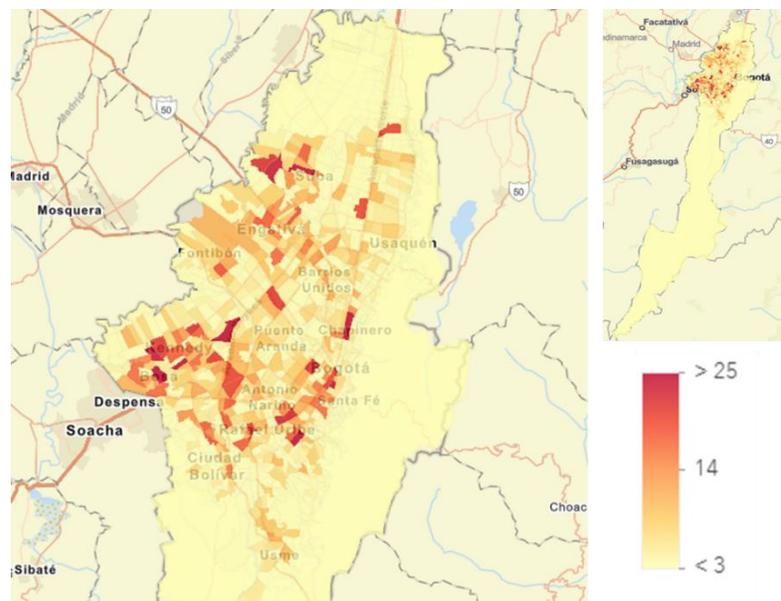
Ilustración 3 Mapa de densidad de incidentes viales con peatones adultos mayores por Zona de Análisis de Transporte (ZAT). Fuente: Elaboración propia a partir de información SIMUR, SDM

Al trasladar la información geográfica hacia la densificación de incidentes viales por ZAT, se identificaron zonas muy específicas dentro de las 922 que existen en Bogotá. Esta representación, permitió realizar un filtro considerable que llevó al estudio preliminar y definición puntual de intersecciones relacionadas con incidentes viales (ver Ilustración 3).

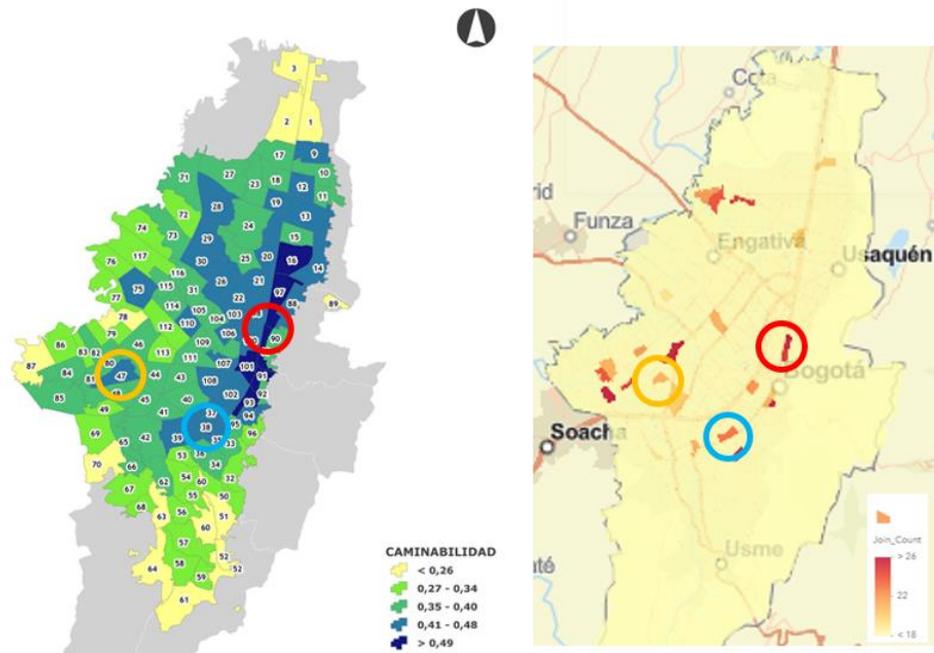
Ilustración 4 Comparación Mapa de Caminabilidad vs Mapa Densidad (ZAT) en la Ciudad de Bogotá. Fuente: Elaboración propia a partir de información SIMUR, SDM.

A partir de lo anterior, fueron identificadas y combinadas las zonas con altos índices de caminabilidad y a su vez las zonas con los mayores índices de siniestralidad (ver Ilustración 4).

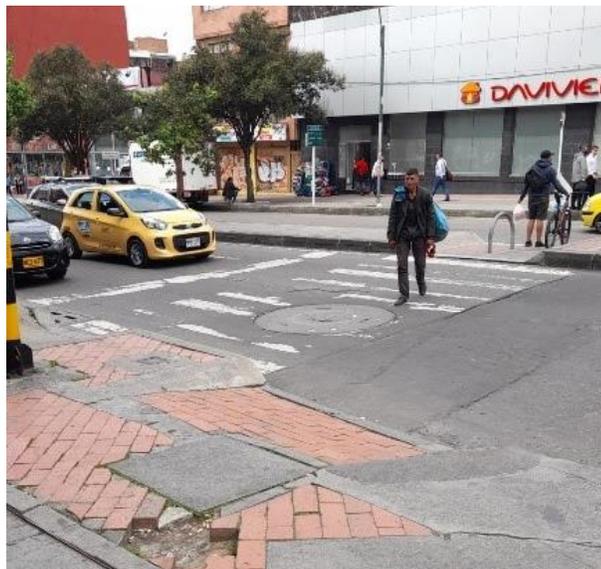
Ilustración 5 Registro fotográfico de la intersección semaforizada seleccionada, localidad de Chapinero. Fuente: Elaboración propia

Dentro de las zonas identificadas previamente por su condición de alto flujo peatonal y de siniestralidad, fueron seleccionadas aquellas intersecciones semaforizadas que en su mayoría se registran en los reportes de accidentalidad (ver Ilustración 5 y 6).

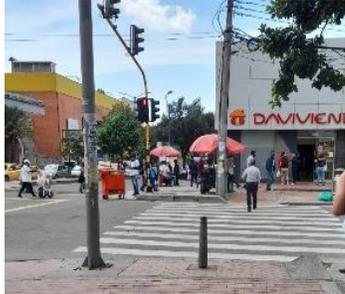
Paso semaforizado	Registro fotográfico	Descripción																														
<p>Calle 53 Carrera 13 Acceso Norte</p>

<table border="1"> <tr><td>Localidad</td><td>Chapinero</td></tr> <tr><td>UPZ</td><td>Chapinero</td></tr> <tr><td>Barrio</td><td>Chapinero Central</td></tr> <tr><td>Nombre de la vía</td><td>Sin nombre</td></tr> <tr><td>Código de identificación vial</td><td>2001705</td></tr> <tr><td>Tipo de clasificación</td><td>Malla vial intermedia</td></tr> <tr><td>Tipo de vía</td><td>Carrera</td></tr> <tr><td>Tipo de superficie</td><td>Flexible</td></tr> <tr><td>Nomenclatura</td><td>Carrera 13</td></tr> <tr><td>Ancho de calzada (mts)</td><td>9,21</td></tr> <tr><td>Carriles por calzada</td><td>3</td></tr> <tr><td>Sentido de la vía</td><td>Hacia desde</td></tr> <tr><td>Cantidad de rampas</td><td>1</td></tr> <tr><td>Clasificación por sección</td><td>V4</td></tr> </table>	Localidad	Chapinero	UPZ	Chapinero	Barrio	Chapinero Central	Nombre de la vía	Sin nombre	Código de identificación vial	2001705	Tipo de clasificación	Malla vial intermedia	Tipo de vía	Carrera	Tipo de superficie	Flexible	Nomenclatura	Carrera 13	Ancho de calzada (mts)	9,21	Carriles por calzada	3	Sentido de la vía	Hacia desde	Cantidad de rampas	1	Clasificación por sección	V4

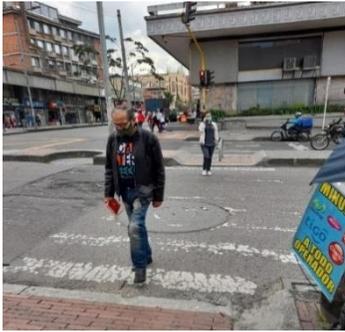
<table border="1"> <tr><td>Localidad</td><td>Chapinero</td></tr> <tr><td>UPZ</td><td>Chapinero</td></tr> <tr><td>Barrio</td><td>Chapinero Central</td></tr> <tr><td>Nombre de la vía</td><td>Avenida Pablo VI</td></tr> <tr><td>Código de identificación vial</td><td>2001706</td></tr> <tr><td>Tipo de clasificación</td><td>Malla vial arterial</td></tr> <tr><td>Tipo de vía</td><td>Avenida Calle</td></tr> <tr><td>Tipo de superficie</td><td>Flexible</td></tr> <tr><td>Nomenclatura</td><td>Calle 53</td></tr> <tr><td>Ancho de calzada sin separador (mts)</td><td>13,43</td></tr> <tr><td>Ancho de calzada con separador (mts)</td><td>15,23</td></tr> <tr><td>Carriles por calzada</td><td>2</td></tr> <tr><td>Sentido de la vía</td><td>Hacia desde</td></tr> <tr><td>Cantidad de rampas</td><td>3</td></tr> <tr><td>Clasificación por sección</td><td>V3E</td></tr> </table>	Localidad	Chapinero	UPZ	Chapinero	Barrio	Chapinero Central	Nombre de la vía	Avenida Pablo VI	Código de identificación vial	2001706	Tipo de clasificación	Malla vial arterial	Tipo de vía	Avenida Calle	Tipo de superficie	Flexible	Nomenclatura	Calle 53	Ancho de calzada sin separador (mts)	13,43	Ancho de calzada con separador (mts)	15,23	Carriles por calzada	2	Sentido de la vía	Hacia desde	Cantidad de rampas	3	Clasificación por sección	V3E

Lugar	Accesibilidad andén	Calzada vehicular de cruce	Registro fotográfico
Calle 53 - Carrera 13 Acceso Oeste	Regular: Cuenta con rampas en todas las zonas de espera y cumple con los criterios de dimensión establecidos, sin obstáculos, no obstante, el material no es antideslizante ni de color contrastante. La zona de espera de peatones es insuficiente para el flujo observado.	Malo: La delimitación de la cebra está deteriorada, con grandes parches. En cuanto a la superficie de la vía presenta algunos baches y fisuras.

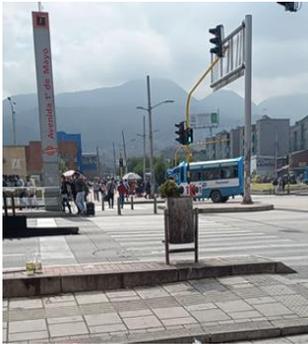
<table border="1"> <tr><td>Localidad</td><td>San Cristobal</td></tr> <tr><td>UPZ</td><td>20 de Julio</td></tr> <tr><td>Barrio</td><td>El Sosiego</td></tr> <tr><td>Nombre de la vía</td><td>Avenida 1 de Mayo</td></tr> <tr><td>Código de identificación vial</td><td>15001431</td></tr> <tr><td>Tipo de clasificación</td><td>Malla vial arterial</td></tr> <tr><td>Tipo de vía</td><td>Calle</td></tr> <tr><td>Tipo de superficie</td><td>Rígido</td></tr> <tr><td>Nomenclatura</td><td>Calle 22 s</td></tr> <tr><td>Ancho de calzada sin separador (mts)</td><td>27,64</td></tr> <tr><td>Ancho de calzada con isleta (mts)</td><td>32,64</td></tr> <tr><td>Carriles por calzada</td><td>2</td></tr> <tr><td>Sentido de la vía</td><td>Hacia y desde</td></tr> <tr><td>Cantidad de rampas</td><td>1</td></tr> <tr><td>Clasificación por sección</td><td>V-1</td></tr> </table>	Localidad	San Cristobal	UPZ	20 de Julio	Barrio	El Sosiego	Nombre de la vía	Avenida 1 de Mayo	Código de identificación vial	15001431	Tipo de clasificación	Malla vial arterial	Tipo de vía	Calle	Tipo de superficie	Rígido	Nomenclatura	Calle 22 s	Ancho de calzada sin separador (mts)	27,64	Ancho de calzada con isleta (mts)	32,64	Carriles por calzada	2	Sentido de la vía	Hacia y desde	Cantidad de rampas	1	Clasificación por sección	V-1

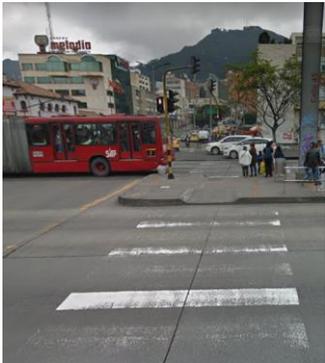
<table border="1"> <tr><td>Localidad</td><td>Chapinero</td></tr> <tr><td>UPZ</td><td>Chapinero</td></tr> <tr><td>Barrio</td><td>Sc. Sucre</td></tr> <tr><td>Nombre de la vía</td><td>Avenida Caracas</td></tr> <tr><td>Código de identificación vial</td><td>2001971</td></tr> <tr><td>Tipo de clasificación</td><td>Malla vial arterial</td></tr> <tr><td>Tipo de vía</td><td>Carrera</td></tr> <tr><td>Tipo de superficie</td><td>Flexible</td></tr> <tr><td>Nomenclatura</td><td>Carrera 14</td></tr> <tr><td>Ancho de calzada (mts)</td><td>25,75</td></tr> <tr><td>Carriles por calzada</td><td>2</td></tr> <tr><td>Sentido de la vía</td><td>Desde hacia</td></tr> <tr><td>Cantidad de rampas</td><td>3</td></tr> <tr><td>Clasificación por sección</td><td>V-2</td></tr> </table>	Localidad	Chapinero	UPZ	Chapinero	Barrio	Sc. Sucre	Nombre de la vía	Avenida Caracas	Código de identificación vial	2001971	Tipo de clasificación	Malla vial arterial	Tipo de vía	Carrera	Tipo de superficie	Flexible	Nomenclatura	Carrera 14	Ancho de calzada (mts)	25,75	Carriles por calzada	2	Sentido de la vía	Desde hacia	Cantidad de rampas	3	Clasificación por sección	V-2

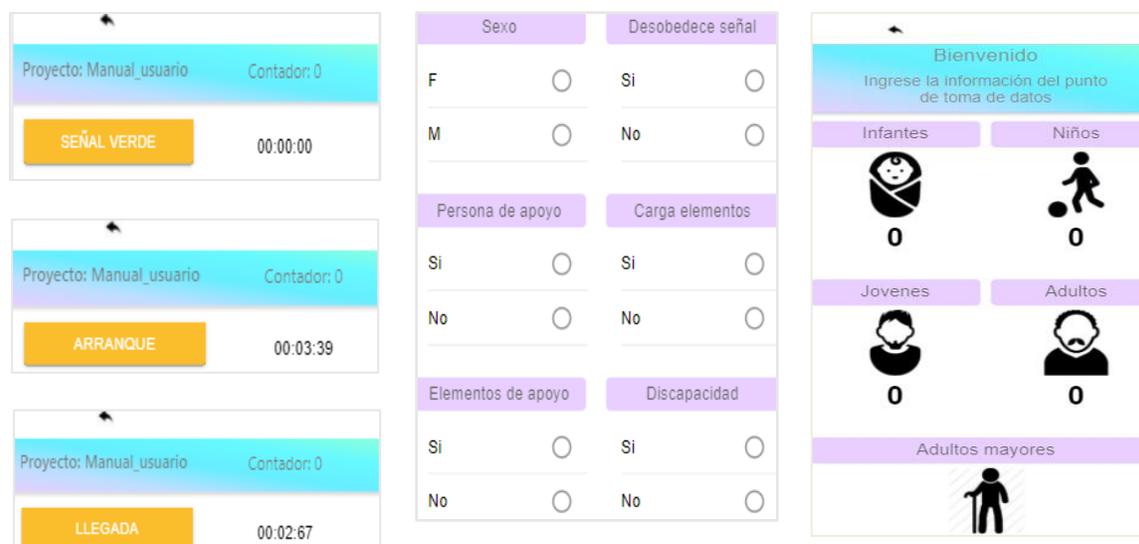
Ilustración 8 Interfaz gráfica de la aplicación móvil Urban Actor. Fuente: Elaboración propia

La aplicación se configuró teniendo en cuenta los roles necesarios para desarrollar las actividades durante el aforo, los cuales son:

- **Contador:** Esta tarea consiste en contabilizar a los peatones que cruzan durante el lapso de registro en el paso semaforizado, con base en su clasificación etaria. También este rol registra las características y condiciones de la infraestructura.
- **Colector:** Esta tarea está diseñada para medir y recolectar datos del paso de los peatones, que esperan la señal del semáforo en verde y para los cuales es posible medir el tiempo de arranque.

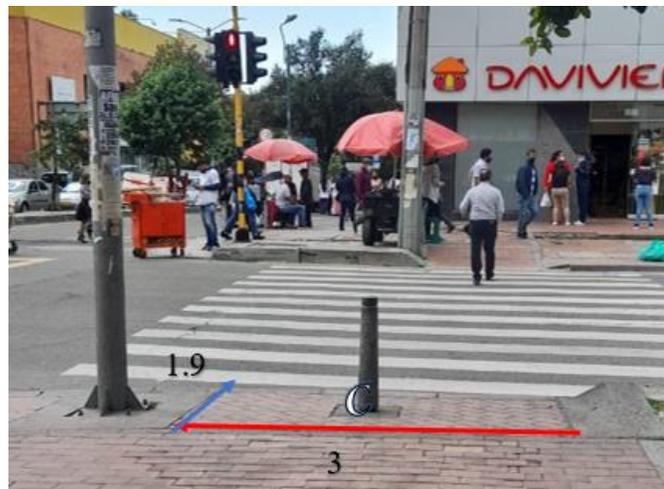
Ilustración 9 Evaluación de infraestructura, Calle 53 Kr 13 Acceso Norte. Fuente: Elaboración propia

La infraestructura de una vía debe ser óptima para todos los peatones que circulan en ella; no obstante, la movilidad de peatones adultos mayores debe tener una atención especial, ya que en este grupo pueden existir usuarios que por sus condiciones físicas naturales y su comportamiento asociados a la edad, están mayormente condicionados al estado de la infraestructura por la que transitan. Las personas con limitaciones físicas al igual que los niños y los adultos mayores, ven afectada su movilidad por impedimentos visuales o auditivos, uso de sillas de ruedas, muletas, lazarillos etc.; estas condiciones alteran la forma en que ven su entorno o la cantidad y calidad de la recibida (Burgos, 2008, p. 42). Por ello, en el análisis de los datos recolectados en el presente estudio, se hizo una descripción del tránsito de los peatones no solo con base en las características de sus desplazamientos, sino también de las condiciones de la infraestructura vehicular y peatonal.

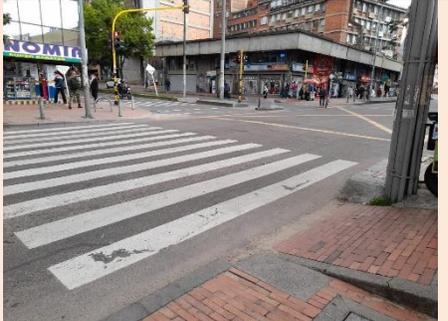
Calle 53 - Carrera 13 Acceso Norte	Regular: No cuenta con rampas en todas las zonas de espera, la existente cumple con los criterios de dimensión establecidos, sin obstáculos, no obstante, el material no es antideslizante ni de color contrastante.	Bueno: La delimitación de la cebra es óptima. En cuanto a la superficie de la vía, está en buenas condiciones, sin fisuras visibles.

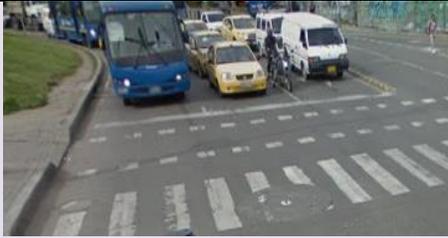
Transv. 74F - Calle 40S Acceso Sur	Regular: No cuenta con rampas en todas las zonas de espera y en las existentes se cumple con los criterios de dimensión establecidos, sin obstáculos y color contrastante, no obstante, el material no es antideslizante	Regular: La delimitación de la cebra está ligeramente deteriorada, con algunas zonas borrosas. En cuanto a la superficie de la vía, está en buenas condiciones, sin fisuras visibles.

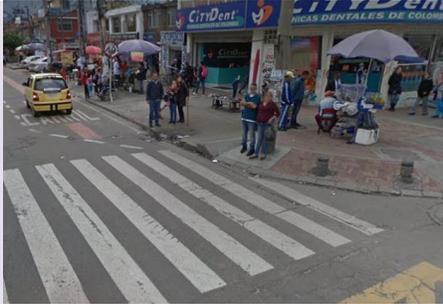
Lugar	Accesibilidad andén	Calzada vehicular de cruce	Registro fotográfico
Transv. 74F - Calle 40S Acceso Oeste	Malo: No cuenta con rampas acordes a lo reglamentado, en ninguna de las zonas de espera. La infraestructura peatonal no es acorde con la señalización tipo cebrá, guiando a los usuarios hacia zonas con obstáculos o zonas viales con riesgo de incidente vial por radios de giro.	Regular: La delimitación de la cebrá está ligeramente deteriorada, con algunas zonas borrosas. En cuanto a la superficie de la vía, está en buenas condiciones, sin fisuras visibles.

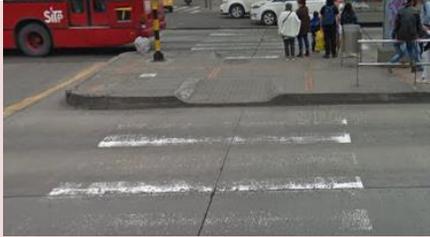
Carrera 14 - Calle 45 Acceso Sur	Regular: No cuenta con rampas en todas las zonas de espera, las existentes cumplen con los criterios de dimensión establecidos, sin obstáculos, no obstante, el material no es antideslizante ni de color contrastante.	Regular La delimitación de la cebrá es indistinguible en varias zonas. En cuanto a la superficie de la vía, está en buenas condiciones, sin fisuras visibles.

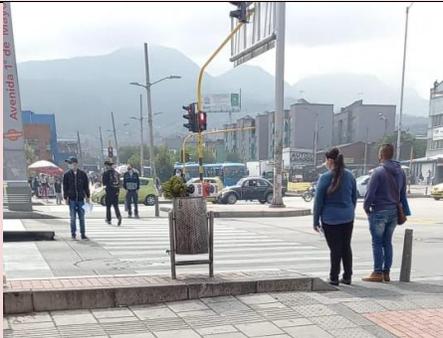
Calle 22 S - Carrera 10 Acceso Norte	Malo: A pesar de cumplir con el ancho mínimo de rampas, la dimensión no es acorde con el flujo peatonal observado en la hora de máxima demanda. La cebrá dispuesta para el cruce, se ve enfrentada con bordes altos de andén, canecas de basura y otros obstáculos.	Bueno: La delimitación de la cebrá es óptima. En cuanto a la superficie de la vía, está en buenas condiciones, sin fisuras visibles.
