# Análise de Pontos Críticos de Acidentes de Trânsito Em Severidade

Elias I. Ishizaka<sup>1</sup>, Cleura C. Barandas<sup>2</sup>, José K. Yshiba<sup>3</sup>, Fernanda A. Simões<sup>4</sup>  
 Universidade Estadual de Maringá/UEM - Departamento de Engenharia Civil/DEC  
 Av. Colombo, 5790 – Bloco C67 – 2º andar - CEP 87020-900 Maringá-Paraná-Brasil  
 Fone/Fax (55 44) 3261 4322  
 E-mail: <sup>1</sup>elias\_engenharia@hotmail.com, <sup>2</sup>cleura\_cristina@yahoo.com.br,  
<sup>3</sup>kyshiba@uem.br, <sup>4</sup>fasimoes@uem.br

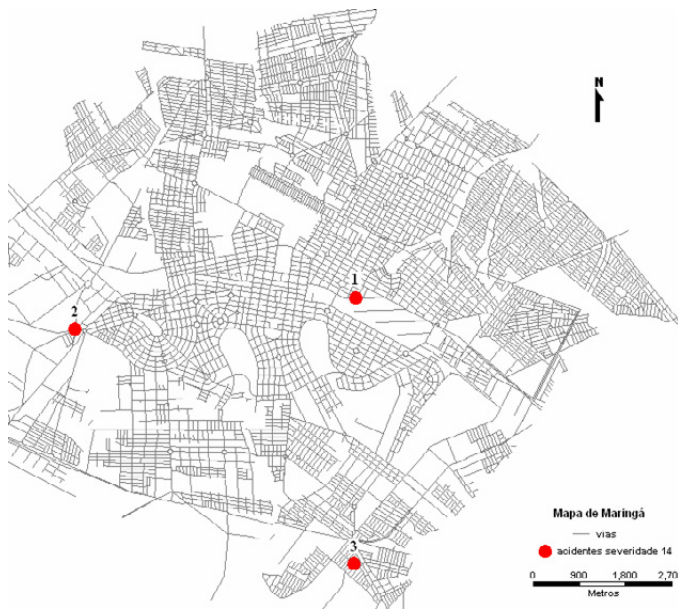
FIGURA 4: Acidentes com Severidade 14 - julho a dezembro/2005 - Maringá/PR

A Figura 4 mostra os pontos selecionados com índice de severidade 14: Acidente 1 na Av. Bento Munhoz da Rocha Netto em frente a COPEL (1), Acidente 2 na Av. Pioneiro João Pereira sobre o viaduto da Linha Férrea (2) e Acidente 3 na Rua Antonio Maria com Rua Noel Rosa (3).

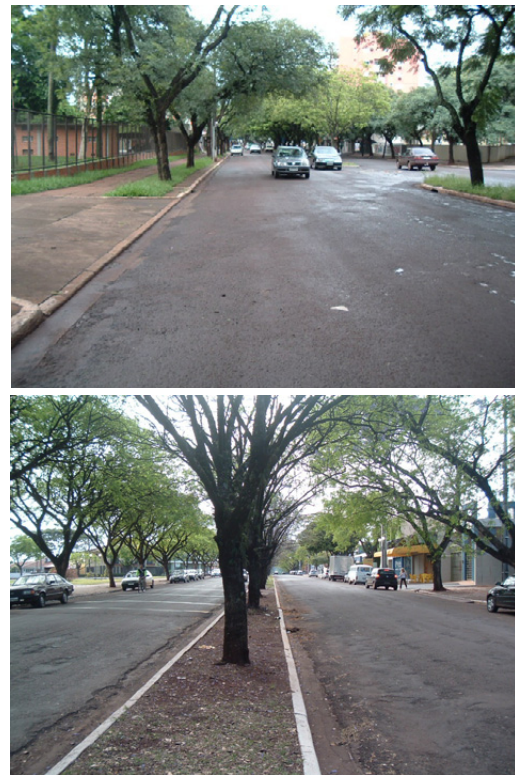
FIGURA 5: Aproximações 1a e 1b, respectivamente, da Av. Bento M. da Rocha Netto(1)

A avenida Bento Munhoz da Rocha Netto é uma via coletora com fluxo de veículos médio, tem boa visibilidade de aproximação de veículos e pedestres em grande parte do trajeto, porém possui iluminação noturna deficiente em certos pontos, devido, principalmente, a arborização intensa no seu entorno. Na vistoria, observou-se que a conservação da via se apresenta de forma regular, com pouca iluminação, com canteiro central de 1,80 m e redutor de velocidade no sentido Av. Colombo a Av. Pedro Taques, sendo que a visualização da placa de advertência de redutor de velocidade fica obstruída pelas árvores existentes no local. Ressalta-se a falta de sinalização horizontal, linhas divisórias de fluxo, e que o acidente ocorreu após trajeto em curva.

Os dados apontam, nos três casos estudados, deficiência na visibilidade do local, pela iluminação precária. No primeiro, não havia sinalização horizontal e o pavimento estava com

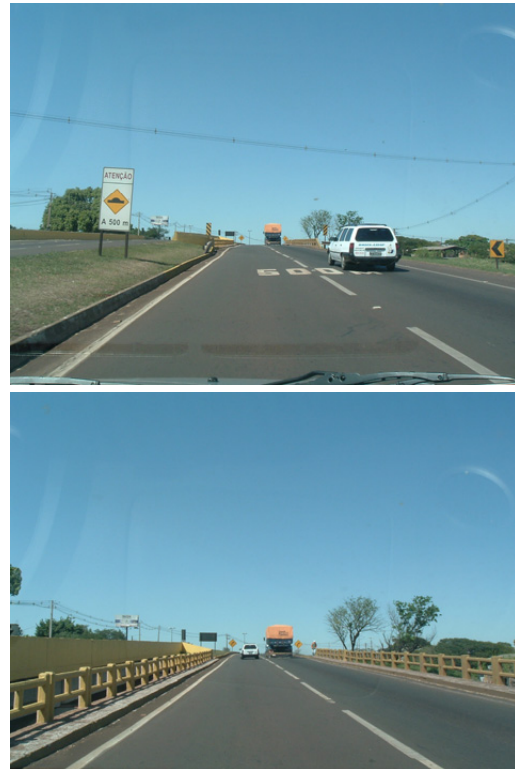
FIGURA 6: Aproximação 1a da Av. Pion. João Pereira (2)

A avenida Pioneiro João Pereira tem pista dupla é bem sinalizada, com sinalização vertical e horizontal, apresentando boas condições de visibilidade em período diurno. O pavimento está em boas condições e apesar de haver placas verticais limitando a velocidade a 60 km/h os veículos desenvolvem grandes velocidades na via, por se configurar aparentemente como trecho rodoviário. Observa-se que a falta de iluminação na via, em período noturno, pode ter sido fator contribuinte para ocorrência do acidente. Não foi possível aplicar a técnica SEGVIA caminhada nesta avenida, pois não havia travessia de pedestres definida para o local e por se tratar de via com alto fluxo de veículos, podendo expor os pesquisadores a risco de acidente.

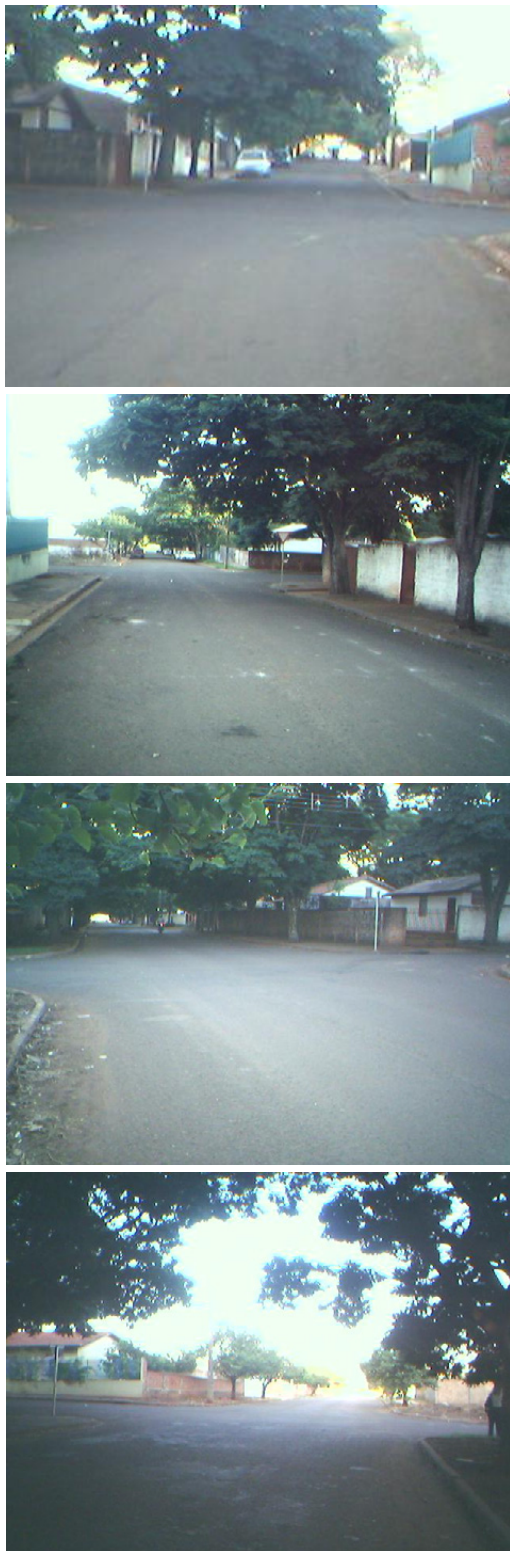
**FIGURA 7:** Aproximações 1a e 1b, respectivamente, da Rua Antonio Maria (acima) e aproximações 2a e 2b, respectivamente, da Rua Noel Rosa (abaixo), ponto(3)

O cruzamento da Rua Antonio Maria com a Rua Noel Rosa, apresenta dificuldades de visibilidade da aproximação de veículos e pedestres e da sinalização, consideradas na vistoria como ruins e péssimas para praticamente todas as aproximações, existindo vários itens que prejudicam a visibilidade como árvores, postes, muros e carros estacionados. As calçadas estão em estado bastante precário, sendo estreitas na Rua Antonio Maria, e sem pavimento em certos trechos. Observa-se, também, que o condutor em trajeto pela Rua Noel Rosa passa por trecho de sombra, das árvores, seguido de área a céu aberto, com claridade intensa e brusca, que pode ofuscar a sua visão, no período diurno.

irregularidades na textura apresentando saliências. No local 3, a configuração da interseção é problemática, pois não existem condições de visibilidade de aproximação e da sinalização. Nos casos 1 e 2, os tipos de veículos envolvidos, motocicletas, não ofereceram proteção aos usuários. Fica, portanto, evidente que os cenários dos acidentes (principalmente no caso 3) apresentam problemas nos aspectos viários relatados; quanto aos tipos dos veículos estes também aumentaram a gravidade dos ferimentos (casos 1 e 2); e a conduta dos usuários foi fator contribuinte para os acidentes (casos 1 e 3), segundo relato de testemunhas.
